## コンバイン事故の事故様態分析に基づく事故対策の提言について —JA 共済連生命・傷害共済証書から抽出した農作業事故事例を用いて—

(一財) 富山県農村医学研究所 大 浦 栄 次  
 (一財) 日本農村医学研究所 浅 沼 信 治  
 びわこリハビリテーション専門職大学 埜 田 和 史  
 (公財) 岩手県予防医学協会 立 身 政 信

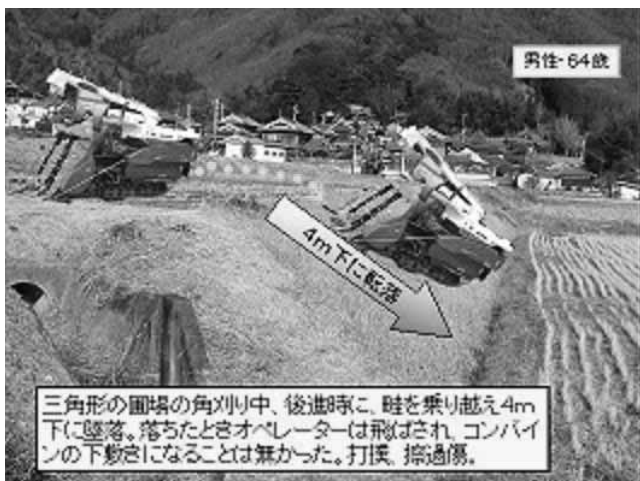
図1

収穫の秋になると、畦が一年の風雨で風化し低くなることがある。そのため境界が不鮮明となり、畦際の刈り取りで畦越えしての事故が発生している。特に、最初に圃場に入った周回時には、隅ごとに方向転換用のスペースを空けるため、前後に

刈り取りを行う。その際に十分にスペースを空けずにバックした際、畦を乗り越え、法面や崖下に転落する事故が発生している。

図1は、農作業事故の対面調査でのコンバインの隅刈り時にバックの際、畦が風化し低くなっていたため、境界の畦を認識できず、そのまま畦を乗り越え、転落した事象例である。

これらの事故防止のためには、最初の周回時は、スピードを上げず十分なスペースを作ってから、本作業にとりかかる必要がある。

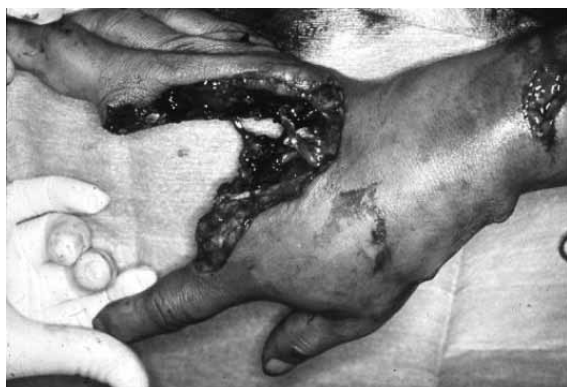
図2

図2は、カッター部の藁を取っていて回転するカッターに触れ、切断した手である。カッターは触っただけでも容易に手などを切ったり切断したりする。その点、カッター部の開閉が容易になったことで、この形の事故の減少につながっていると考えられる。

ただし、表6に示す通り、「詰まり」を起こして事故に遭った部位ではカッター部が最も多かった。今日主流のカッター部の取り外しが容易な機種では、必ずエンジンを止め、カッター部のカバーを開くことでこの形の事故は防ぐ事ができると考えられる。

ただし、とにかく慎重な作業で「詰まらせない」が最も基本である。

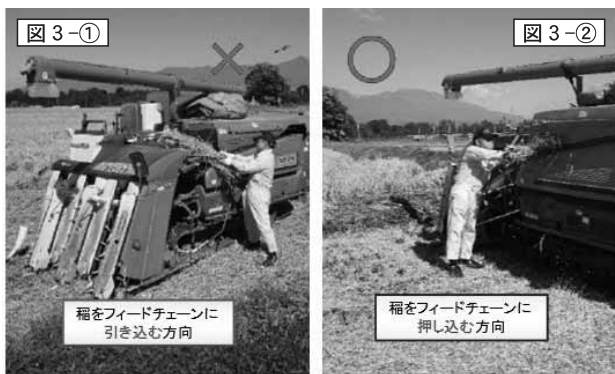
図 3

この手袋のことより、重要なのは稲を投げ込む方向である。図3-①のように、フィードチェーンを背にする方向であると、フィードチェーンが目線から外れる。また稲を押し込もうとして、どうしても手の動きは右方向へ動き、チェーンに巻き込まれやすくなる。一方、図3-②のように作

手こぎをする場合、左のようにフィードチェーンに引き込む方向では、手も一緒に引き込まれる。右のように、フィードチェーンに押し込むようにすると、巻き込まれにくい。

業者の体とチェーンの間に投げ込む（押し込む）方法のほうが、動くフィードチェーンが目に入り、手と稲の位置を確認することが出来る。

このように巻き込まれにくい稲の投げ込み方法により、十分に手こぎ事故を防ぐことが可能と考えられた。
